조선시대 읍성

◆ 음성이란 음이라는 행정단위의 경계부에 성을 쌓은 것.

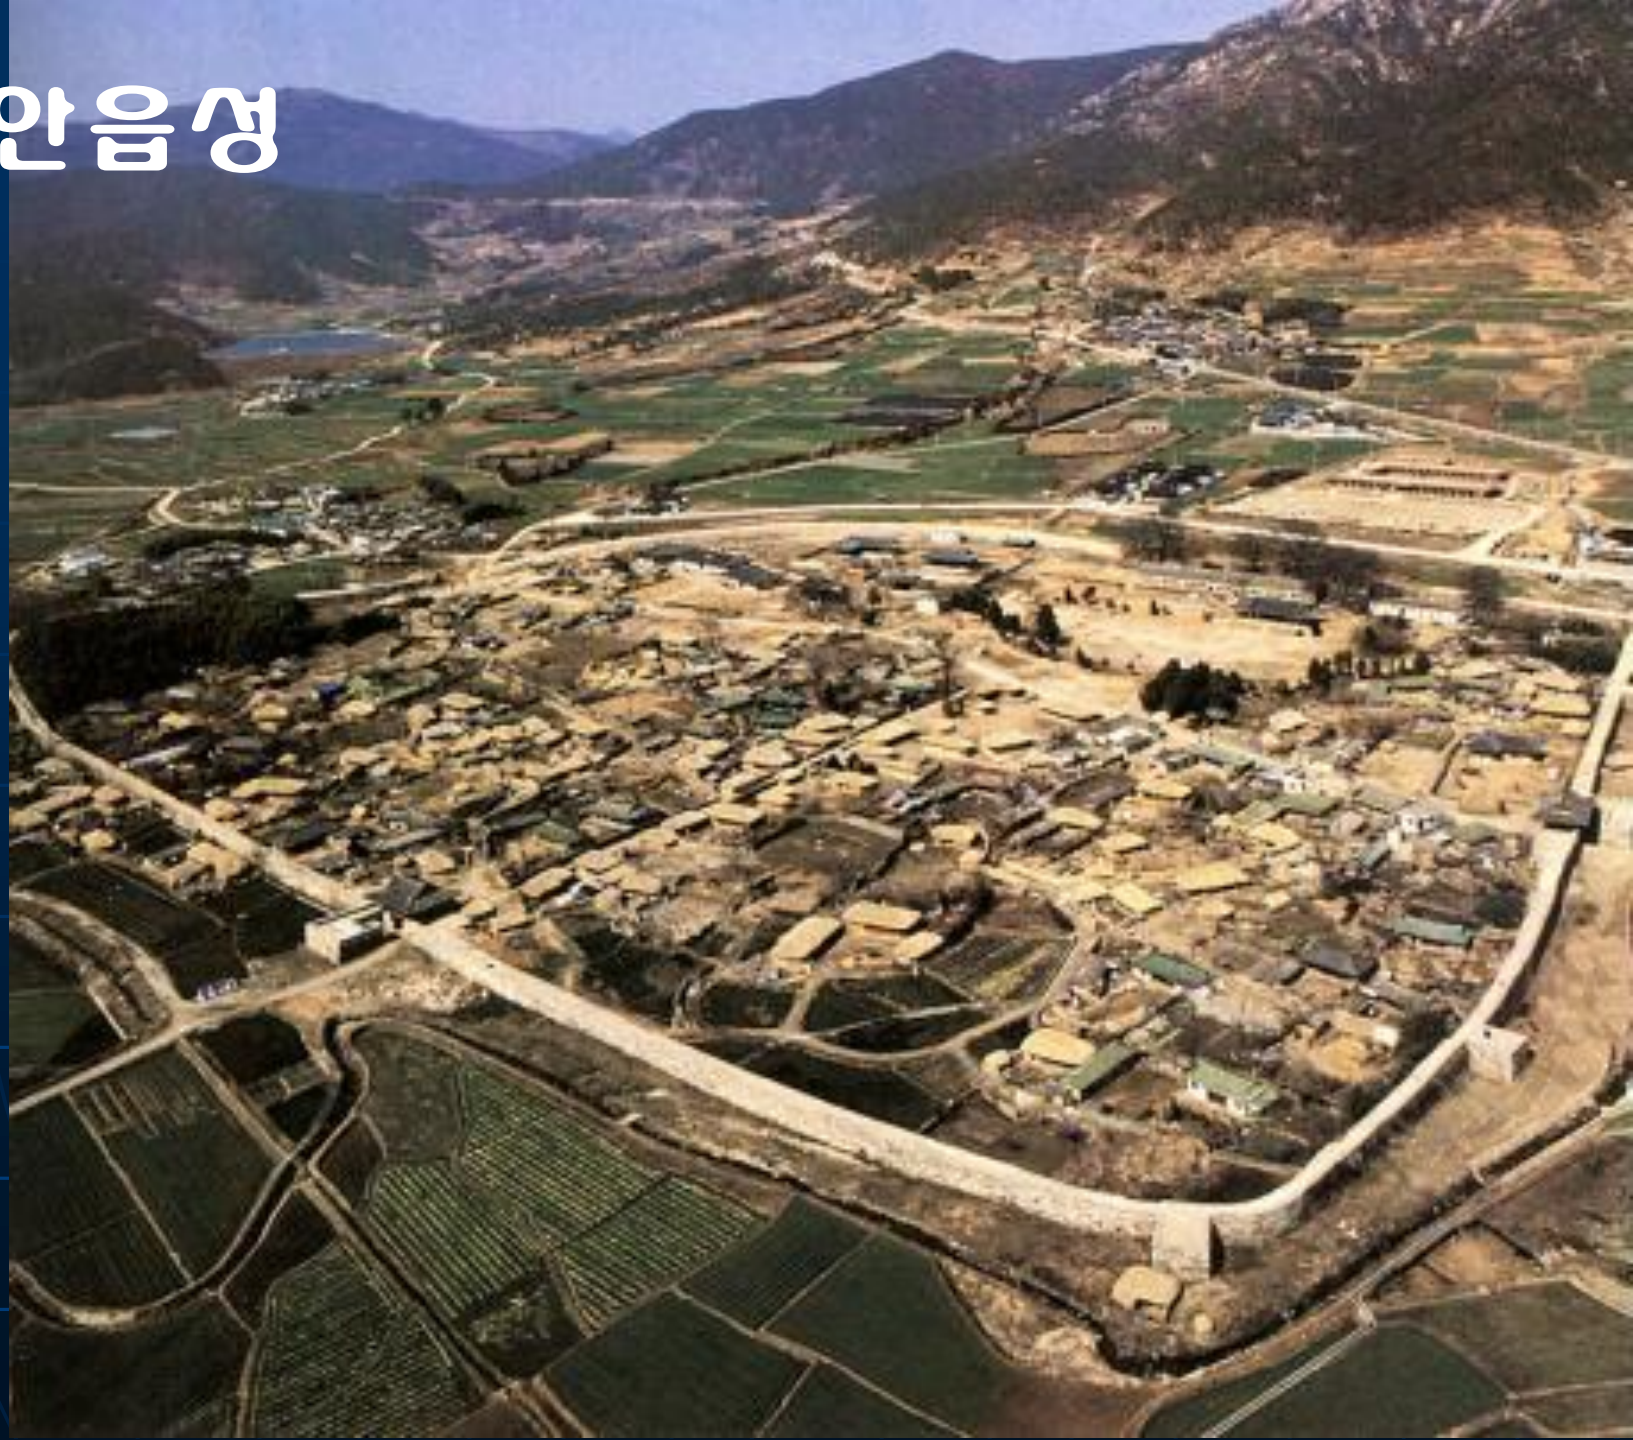
낙안읍성 배치도

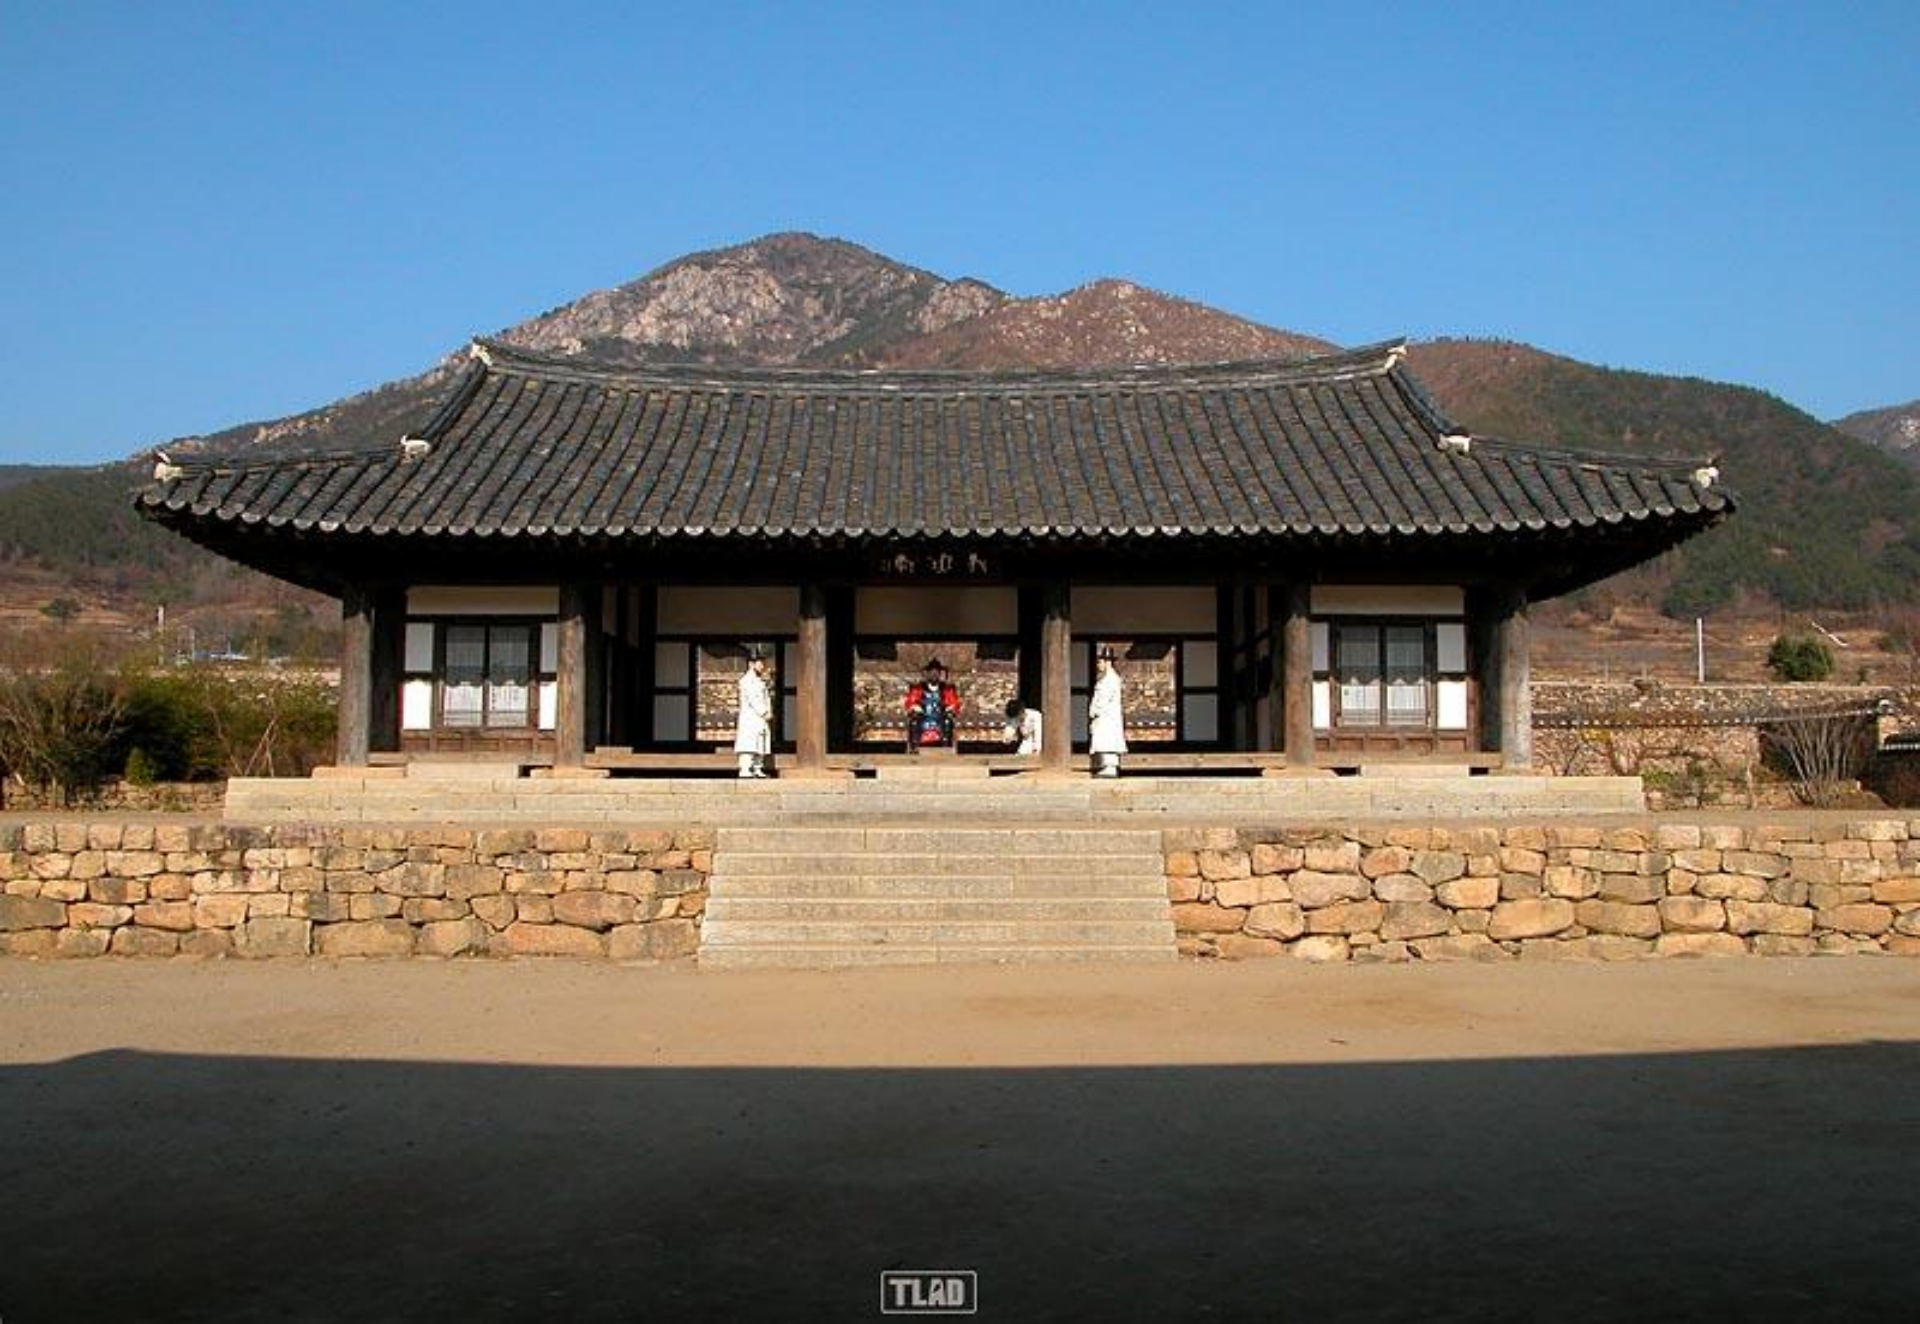
동헌 - 주산인 금전산 옥녀봉의 지세를 거스리지 않고 있다.

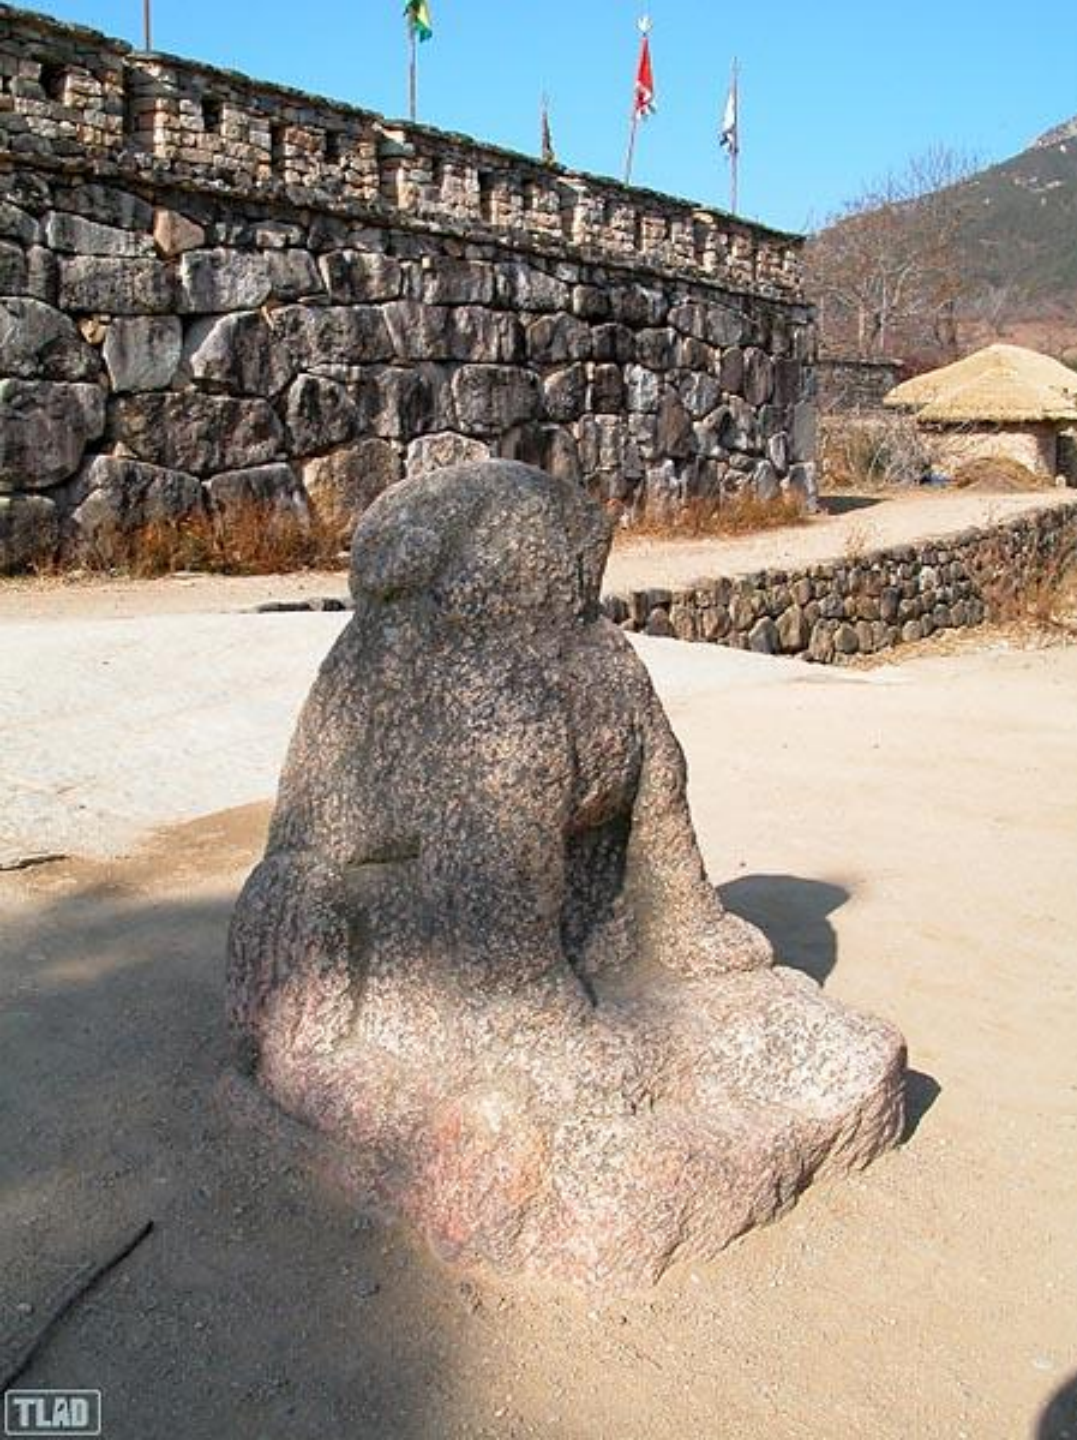
▶ 낙안읍성 석구(石狗) :
동쪽 멀악산을 누르기 위해

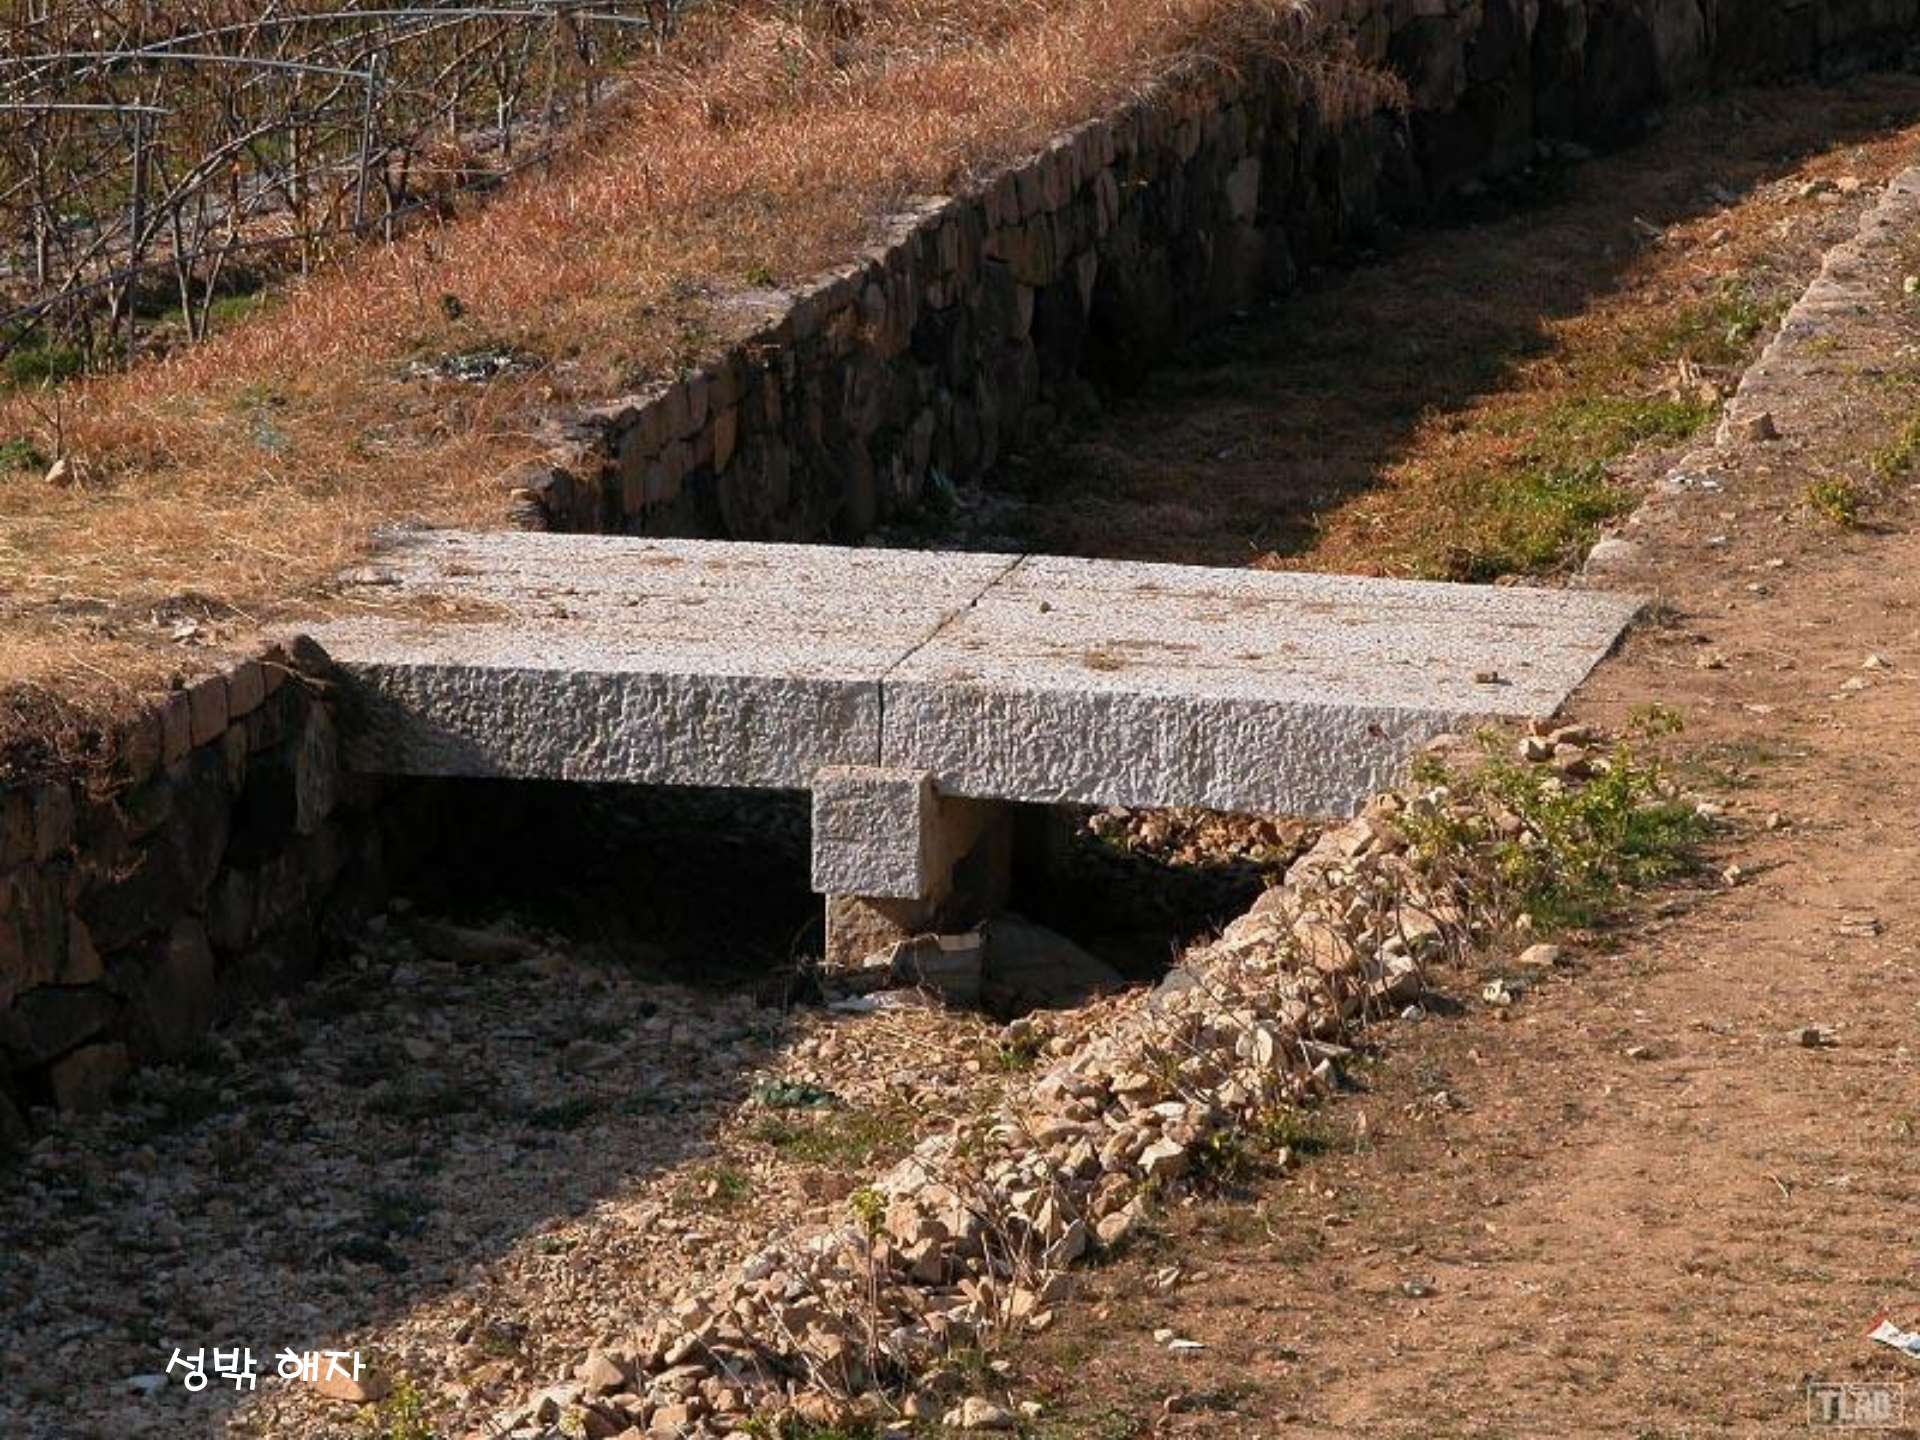
성박 해자

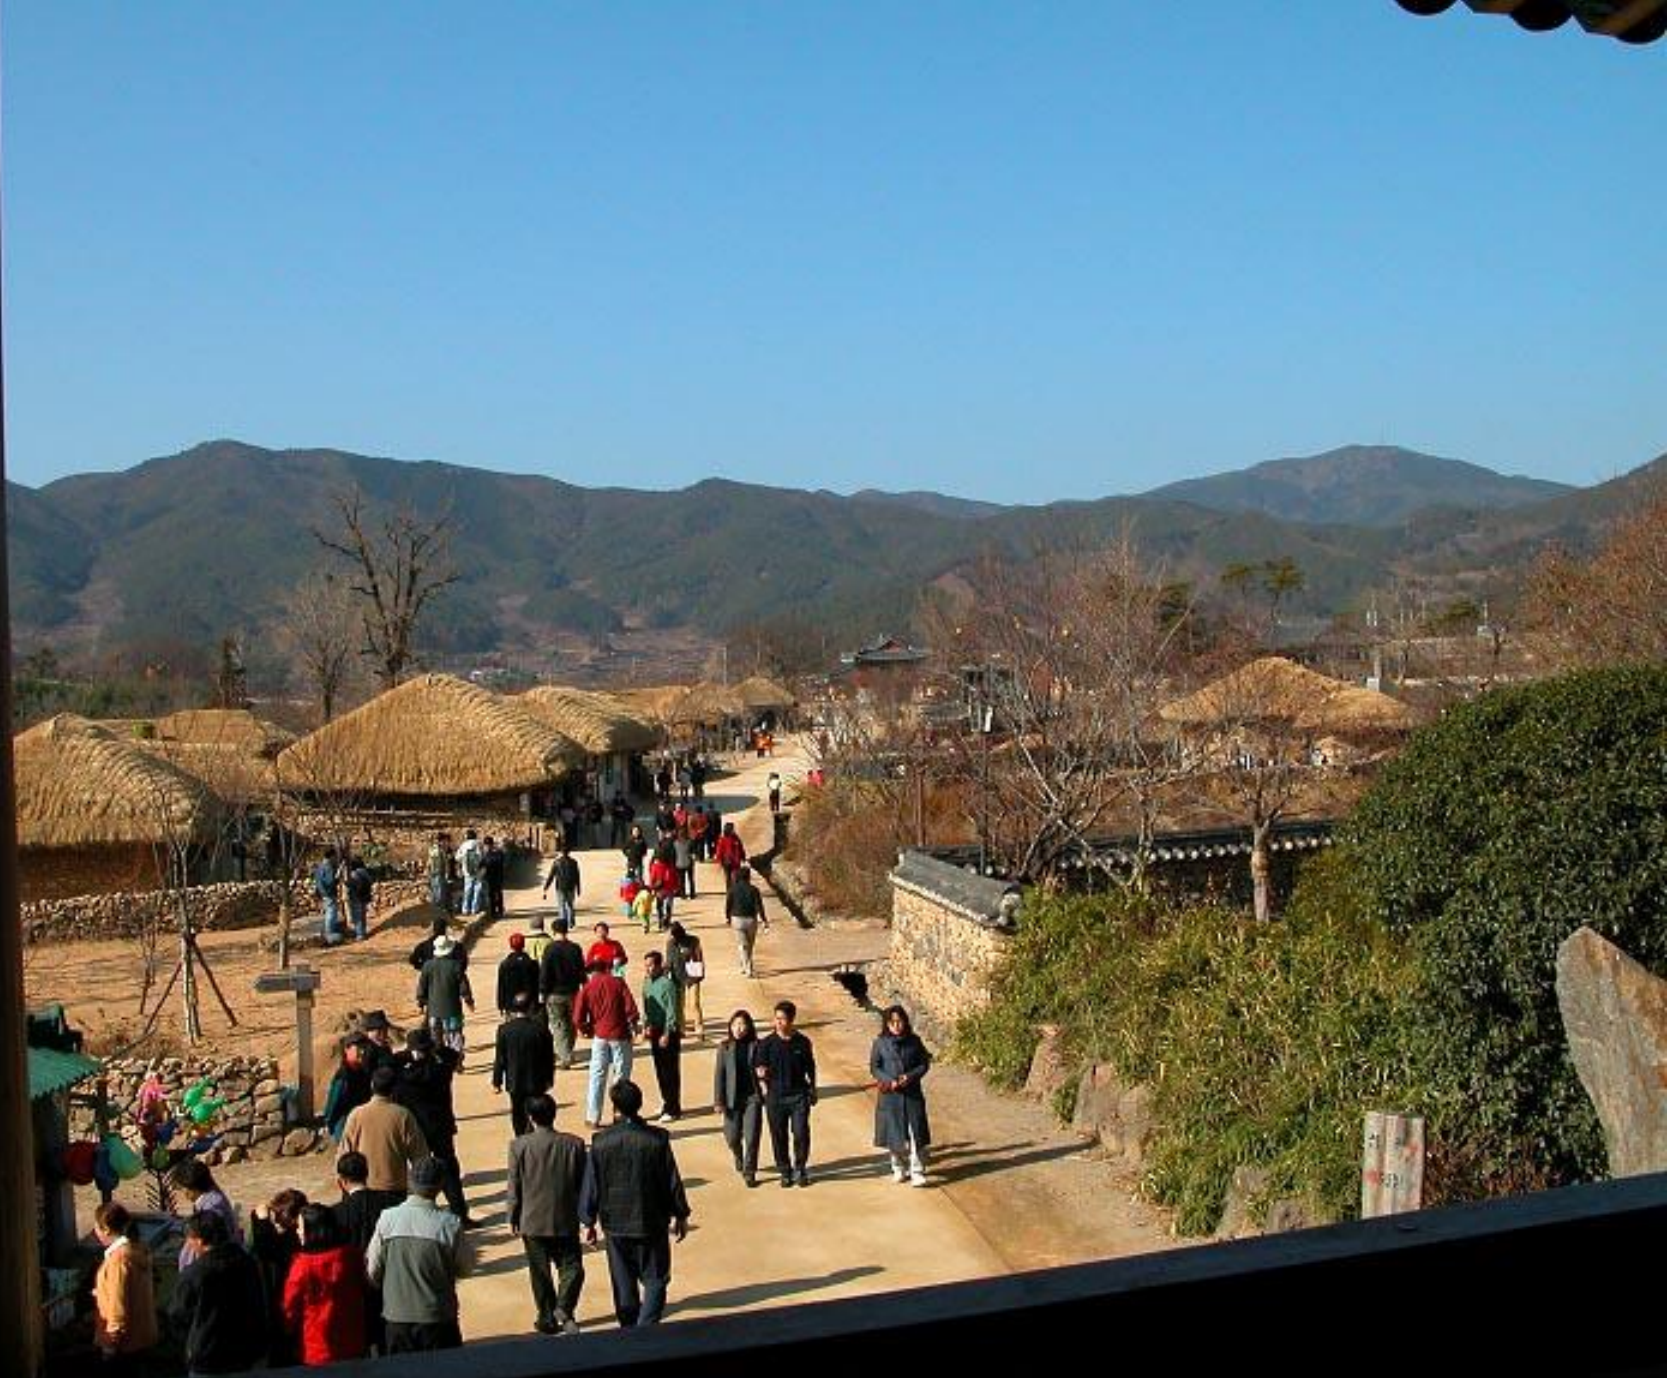
동~서문을 잇는 T자형의 길

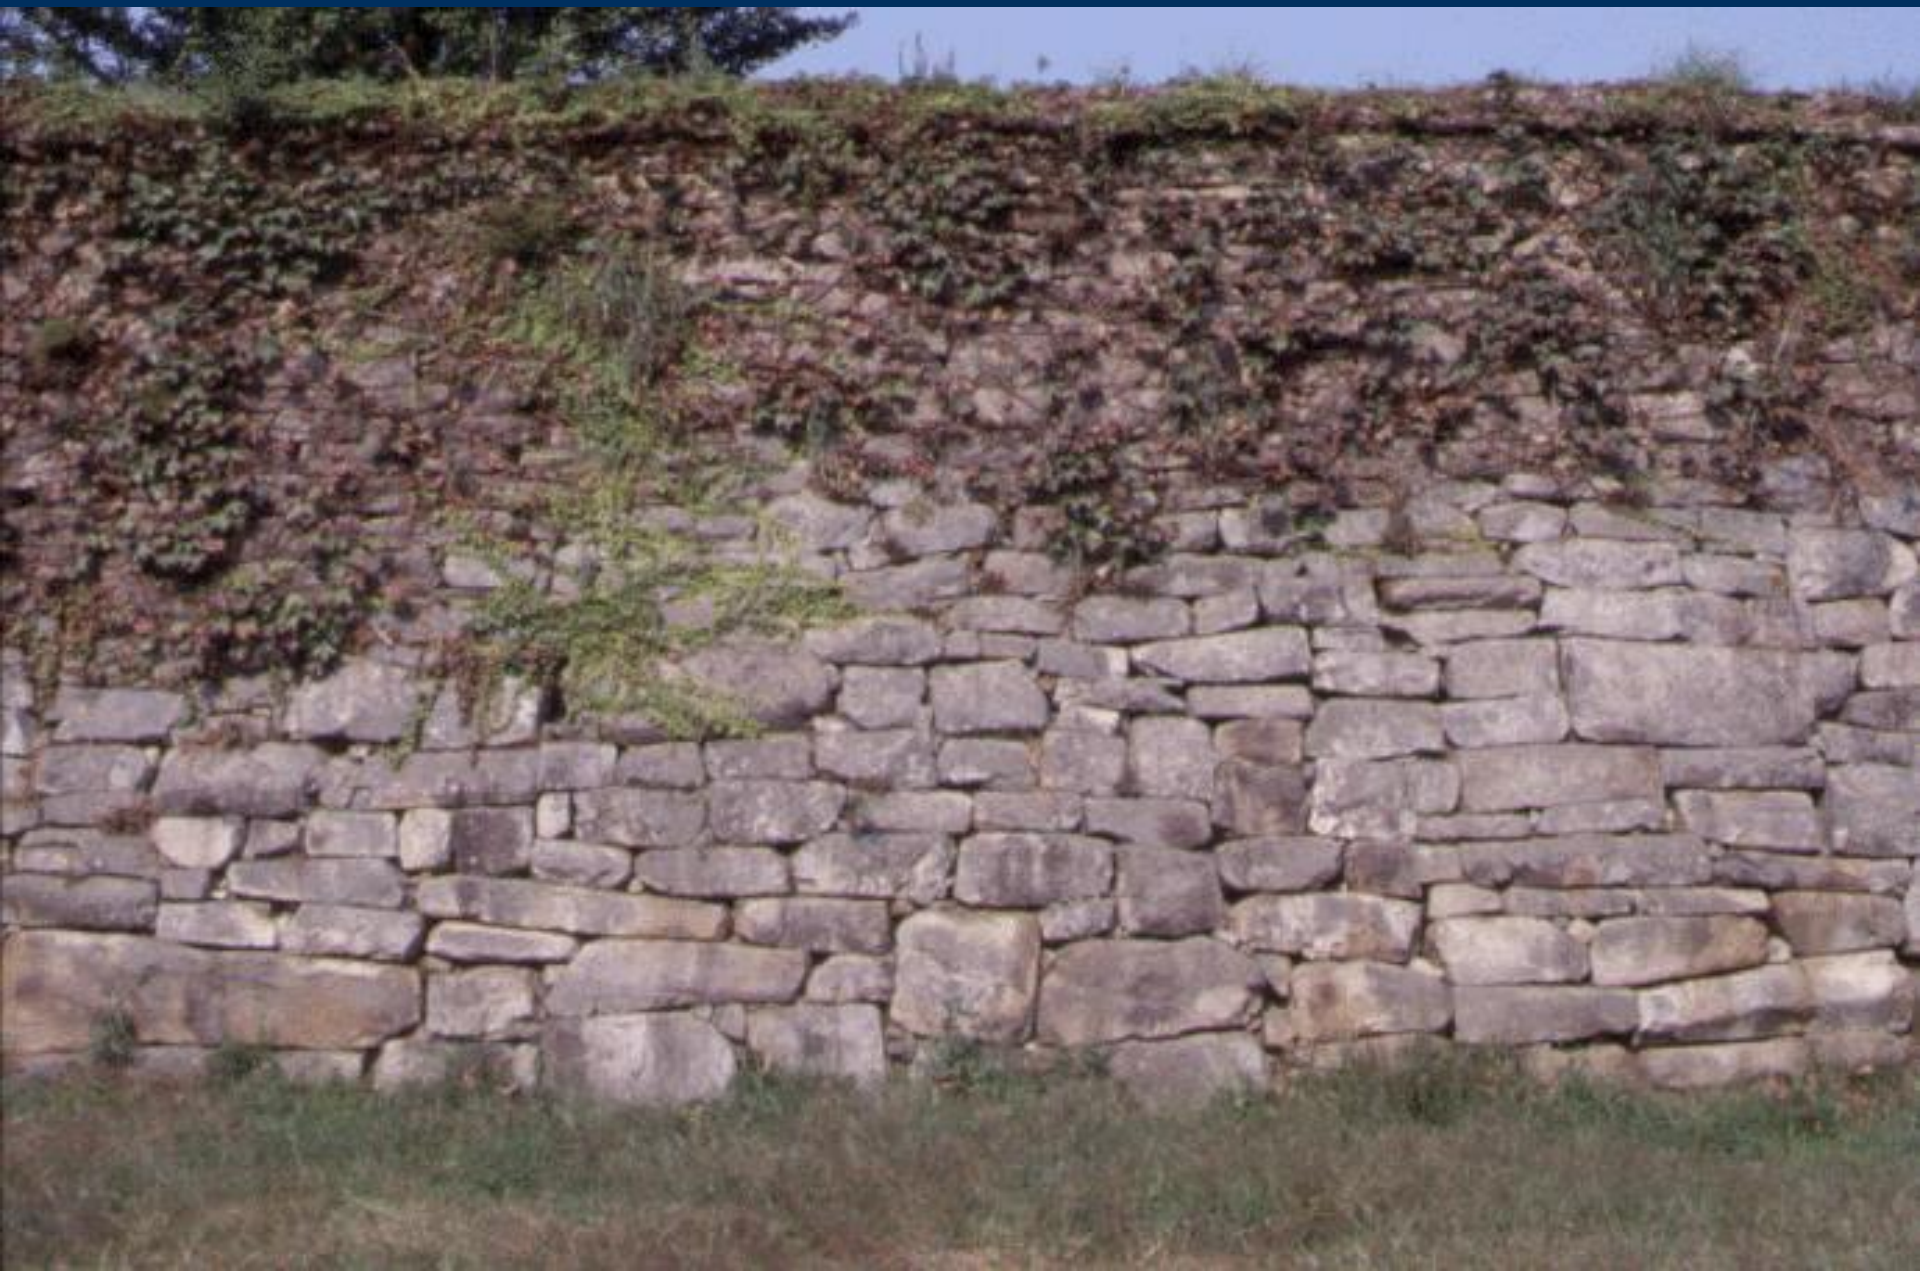
성벽 석축 : 막돌허튼층쌓기

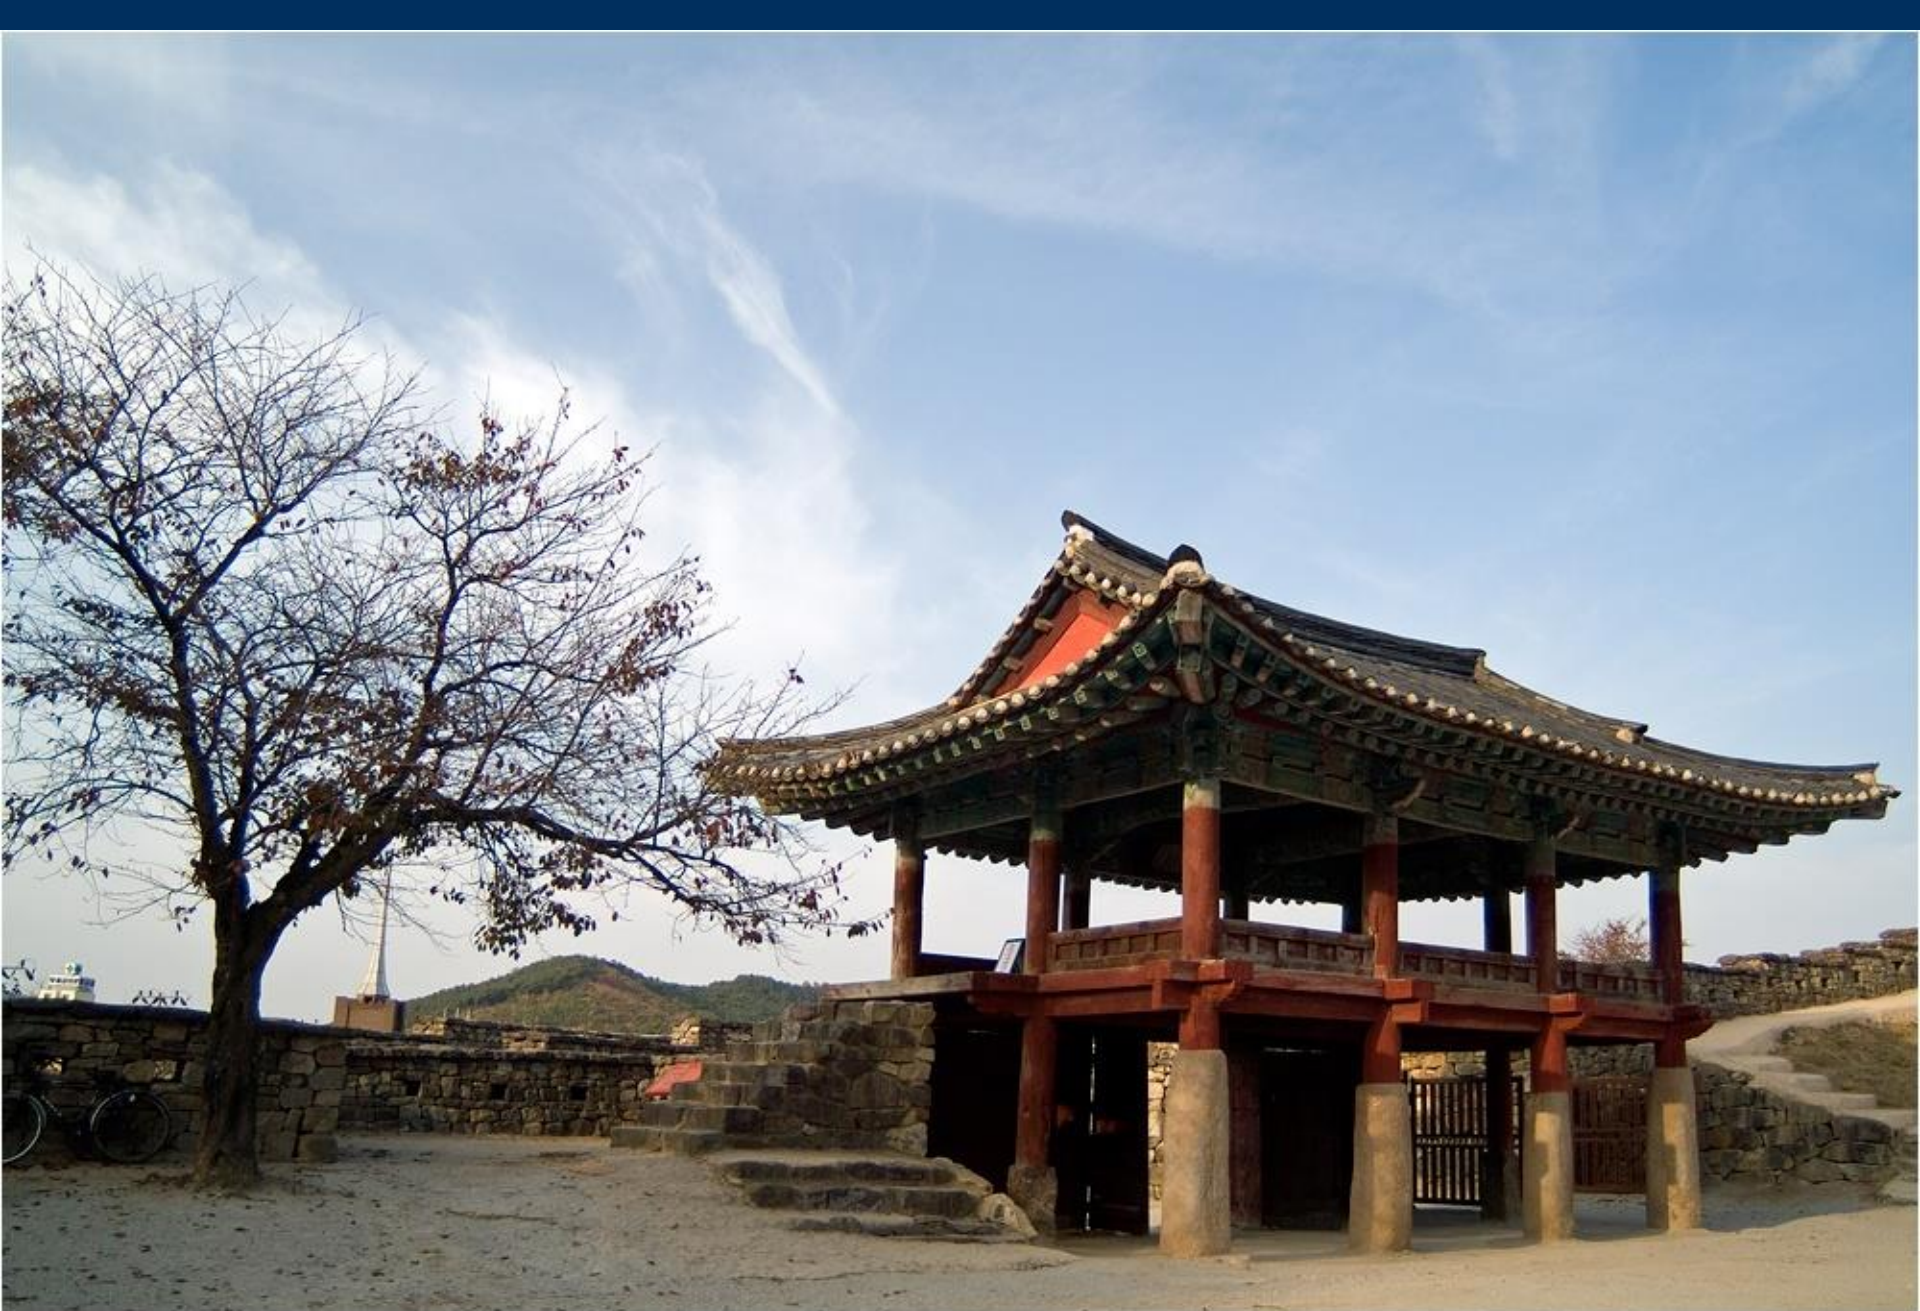
고창읍성도

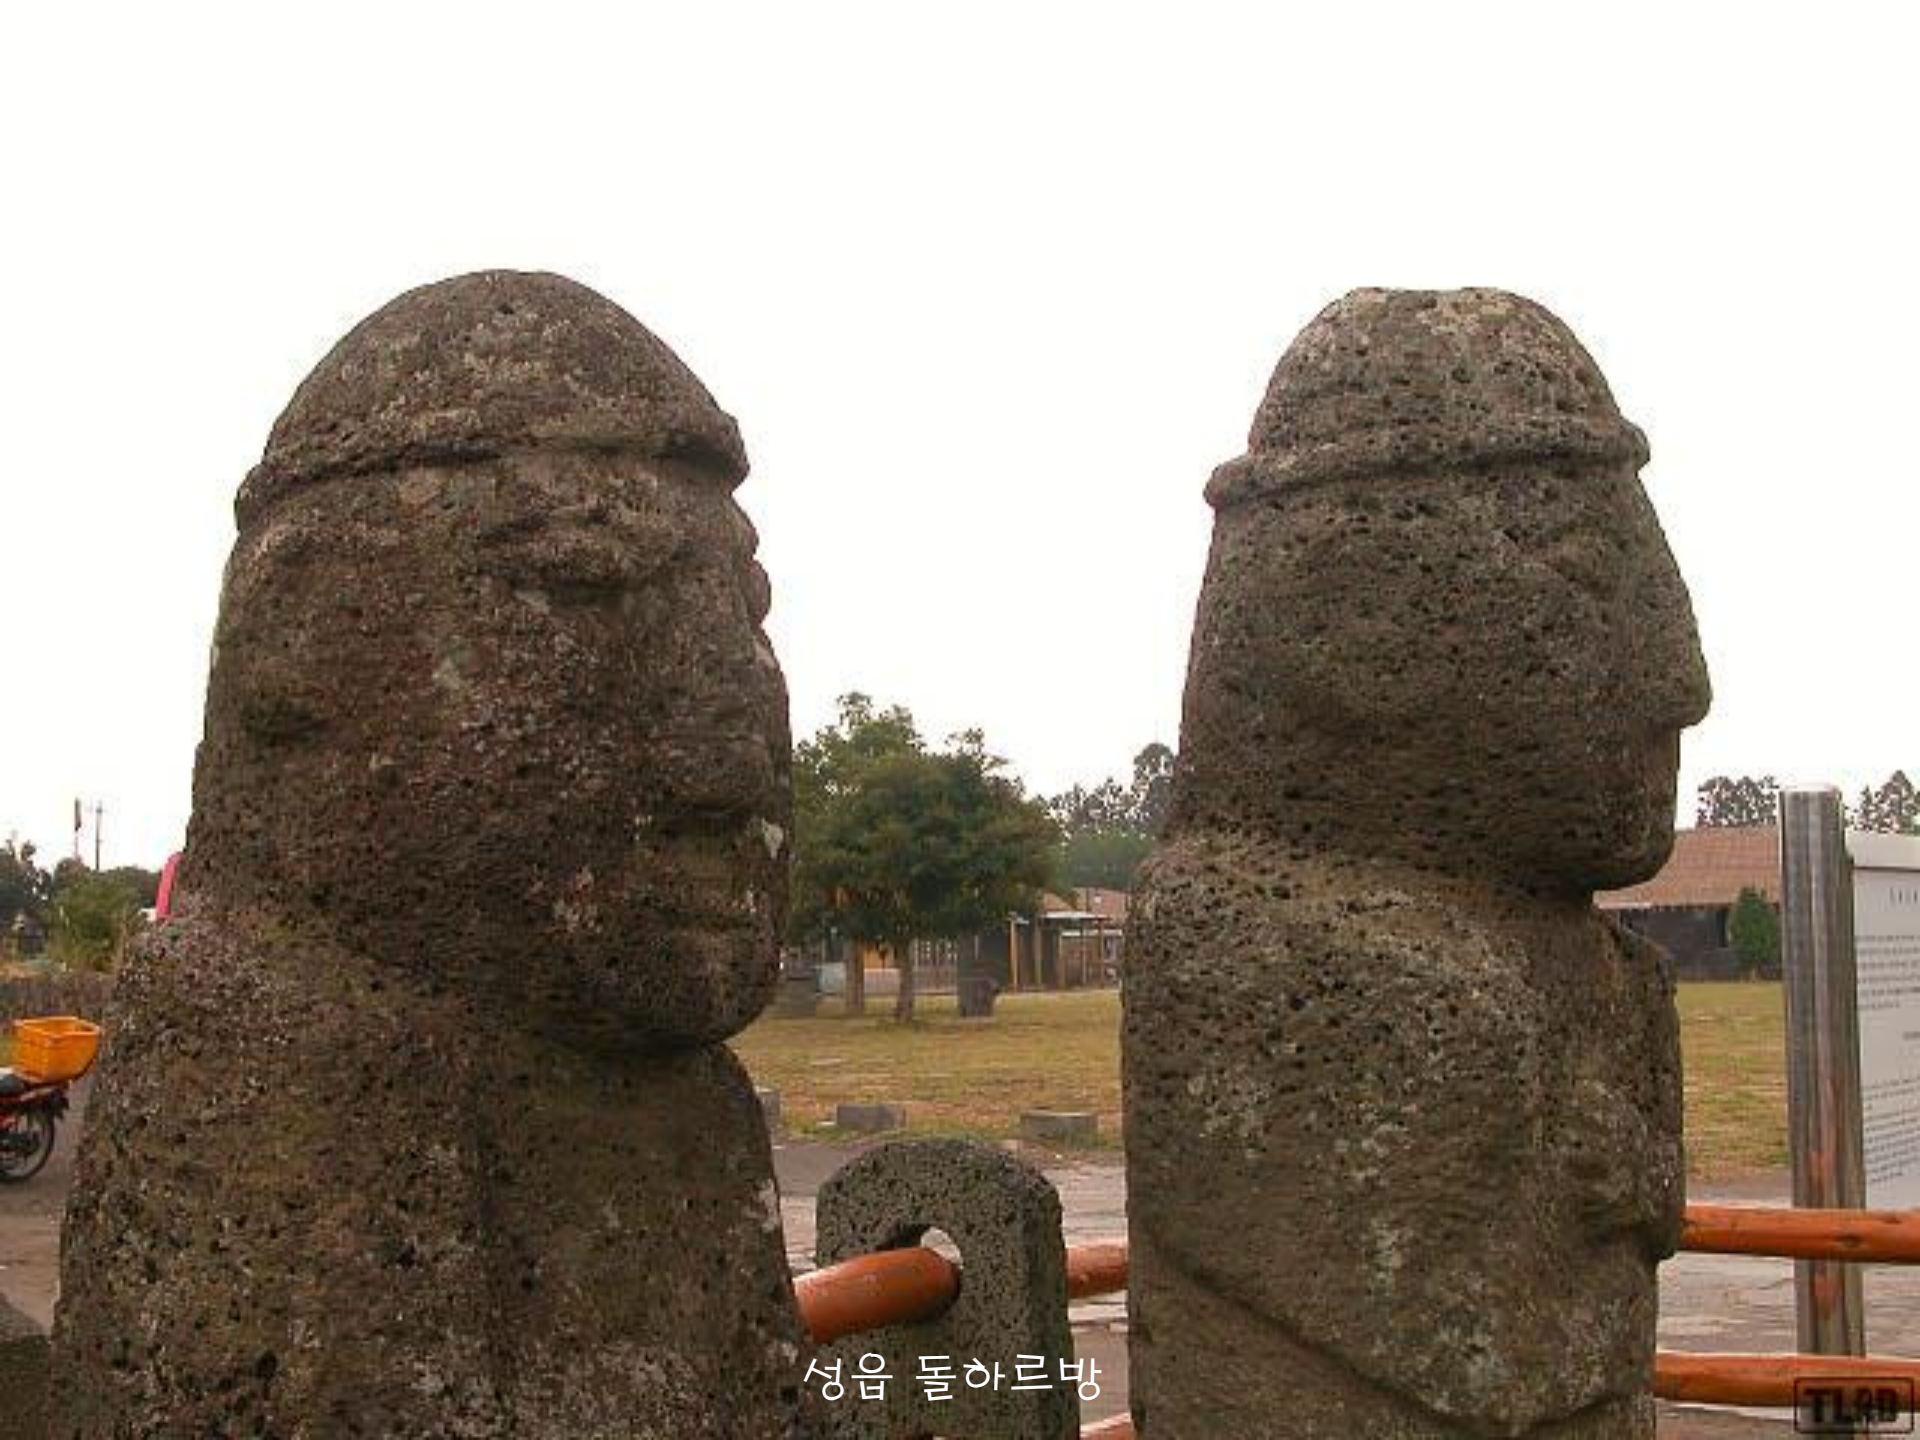
성읍평면도
